# Vedligeholdelsesplan EF Glypteksgården

**Maj 2022**

Udført af  
Martin Witoun Kristensen & Mona Prip Elsmann

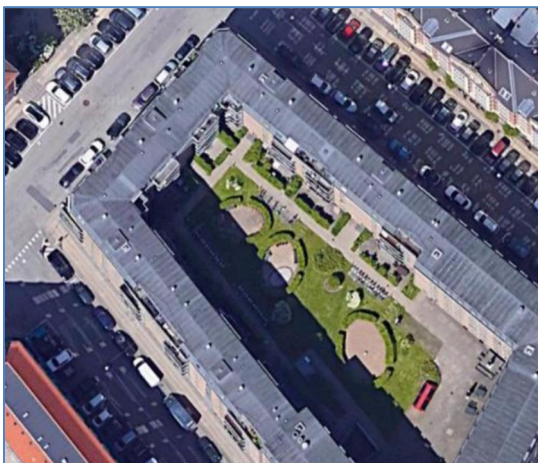
Foto 1: Taget i sin helhed

**Bemærkninger:** Tagfladen ser som helhed pæn ud. Tagpaptaget er oplyst monteret i år 2005, og er i forventet stand set i forhold til alder og miljømæssige påvirkninger. Gennemsnitlig levetid for tagpap i bymæssigt miljø er ca. 40 år +/- 5 år  
Der anbefales ingen arbejder på dette.

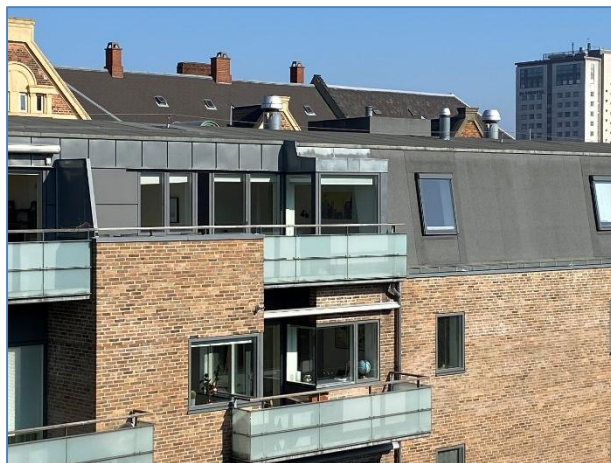
Foto 2: Udluftninger/kviste

Tagflader er gennembrudte af tagvinduer, kanter mod brandmure, faldstammeudluftninger og ventilation mv. Alle inddækninger og hætter er udført i zink og fremstår velvedligeholdte.

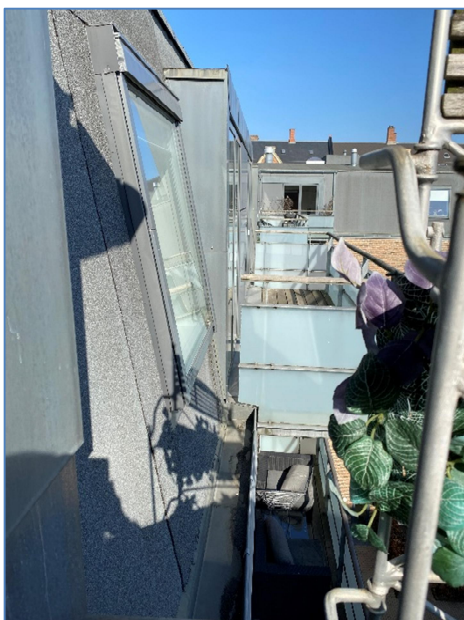
Foto 3: Tagpap inddækning

Inddækninger ser ud til at være intakte, der har dog været udfordringer med vandindtrængen over terrassedøre.

Det anbefales at der laves destruktive indgreb, for at finde årsagen til utætheden. Og derefter udbedre det på alle tagaltaner.

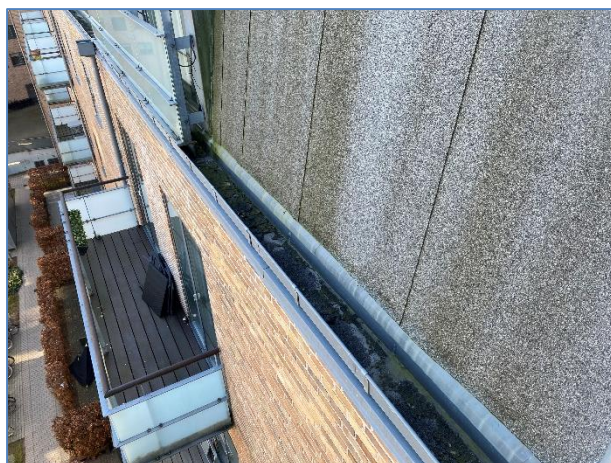
Foto 6: Tagrende

Da ejendommen har tagpaptag, ligger der en del granulat af naturskifer i tagrenden, det vil være nødvendigt løbende at få rensat tagrender.

Det anbefales at tagrender og nedløb gennemgås.

| Renoveringsomkostninger | Årstal/beløb i 1000 kr. inkl. moms (2022-priser) | | | | | | | | | |
|---|---|---|---|---|---|---|---|---|---|---|
| Eftergang af tagrender og nedløb | 115 | | | | | | | | | 115 |

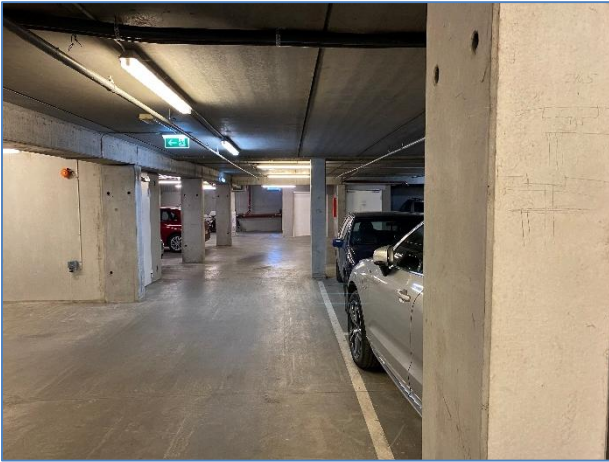
Foto 1: Kældergulv

**Bemærkninger:** Kælder fremstår velvedligeholdt og i god stand, der anbefales som udgangspunkt ingen arbejder på denne.

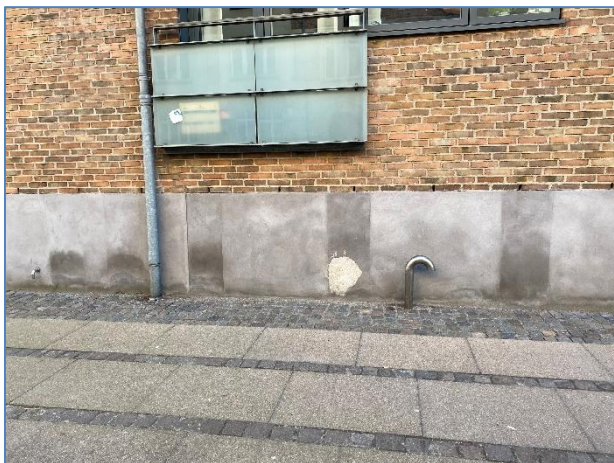
Foto 1: Sokkel mod gade

**Bemærkninger:** Sokkel på gadeside er pudsen flere steder skallet af. Og der er synlig rust nogle steder på soklen.

Årsagen hertil kan eventuelt skyldes højt fugtniveau i kælderydervæg og/eller sokkel. Det anbefales at der laves en fugtmåling. Derudover anbefales det at der laves en destruktiv prøve, hvor der er rustudtræk, for at konstatere om armeringsjern er blevet svækket. Yderligere anbefales det, at det nuværende maling/puds analyseres for at konstatere, hvilke materialer der er brugt.

Fremtidigt materiale til sokkel skal være til aggressivt miljø, der kan tåle at blive udsat for materialer til vinterforanstaltninger.

| Renoveringsomkostninger | Årstal/beløb i 1000 kr. inkl. moms (2022-priser) | | | | | | | | | |
|---|---|---|---|---|---|---|---|---|---|---|
| Udbedring af sokkel på gade-facader | | 500 | | | | | | | | |

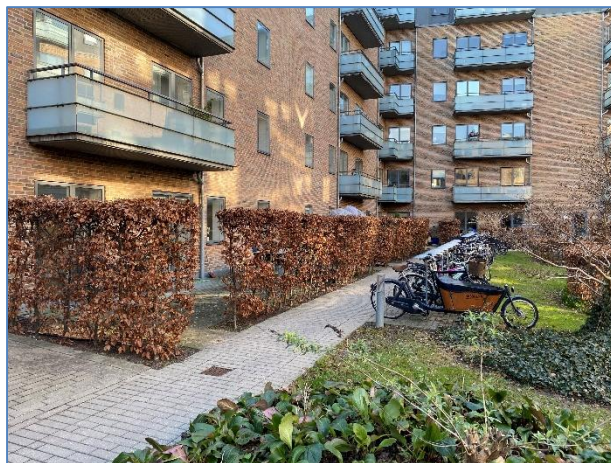
Foto 2: Sokkel mod gård

Sokkel på gårdfacader fremstår i pæn stand og der anbefales ingen arbejder på disse.

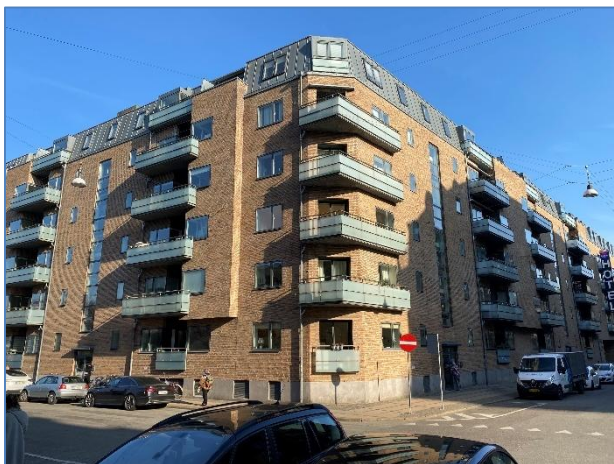
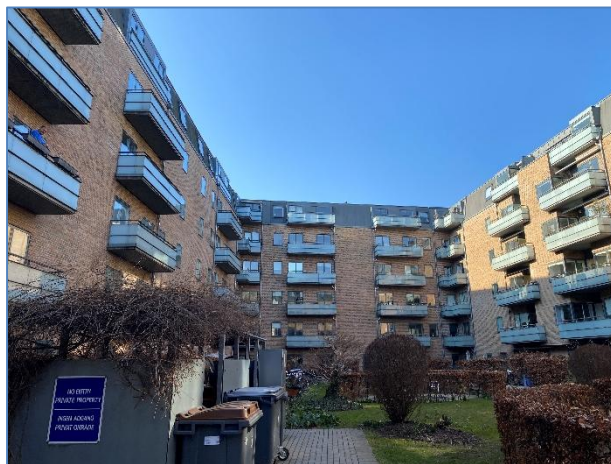
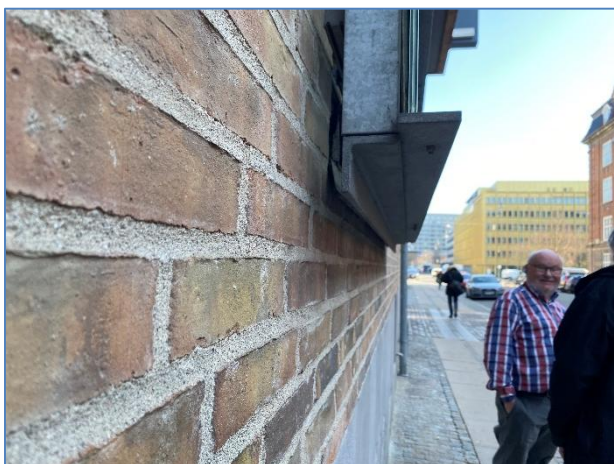
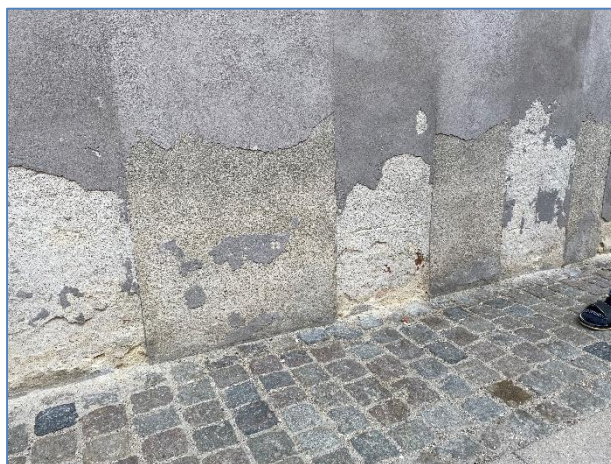
**Bemærkninger:** Facader fremstår velvedligeholdte og i god stand, og der anbefales ingen arbejder på disse.

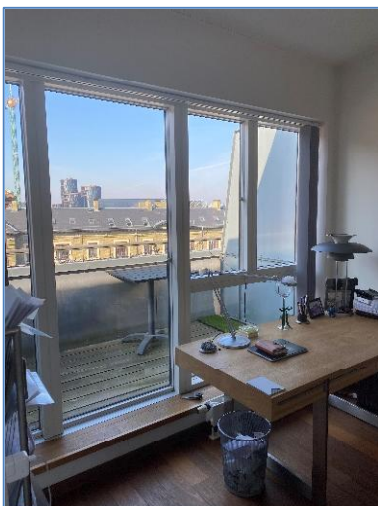
Foto 5: Terrassedøre

**Bemærkninger:** Altandøre fremstår velvedligeholdte og i god stand, og der anbefales ingen arbejder på disse.

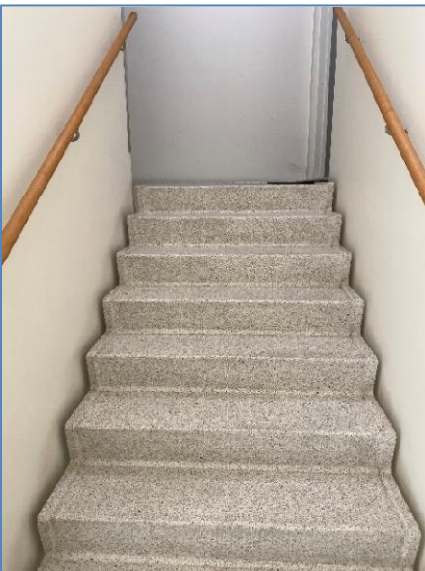
Foto 3: Trappeløb

**Bemærkninger:** Trapperne i ejendommen fremstår velvedligeholdte og i god stand, der forsåles ingen arbejder. Som almindeligt vedligehold anbefales det at der bliver afsat et beløb til en polish af terrazzo.

| Renoveringsomkostninger | Årstal/beløb i 1000 kr. inkl. moms (2022-priser) | | | | | | | | | |
|---|---|---|---|---|---|---|---|---|---|---|
| Terrazzo polish (afsæt) | | | 100 | | | | | | | 100 |

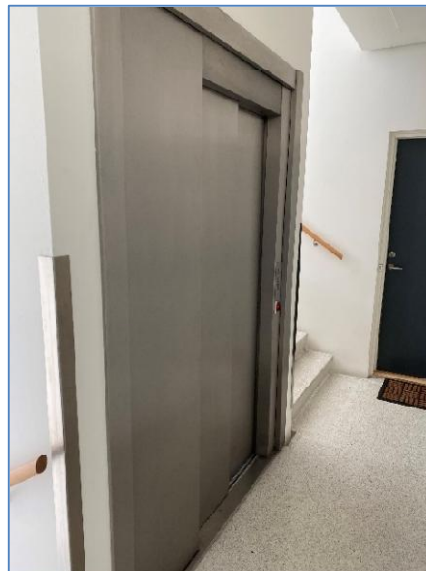
Foto 4: Elevator

**Bemærkninger:** Elevatorerne i ejendommen fremstår velvedligeholdte og i god stand, der forsåles ingen arbejder. Vi anbefaler at der afsættes et beløb til eventuel udskiftning af gulve i elevator om 10 år.

| Renoveringsomkostninger | Årstal/beløb i 1000 kr. inkl. moms (2022-priser) | | | | | | | | | |
|---|---|---|---|---|---|---|---|---|---|---|
| Elevator gulv (afsæt) | | | | | | | | | | 50 |

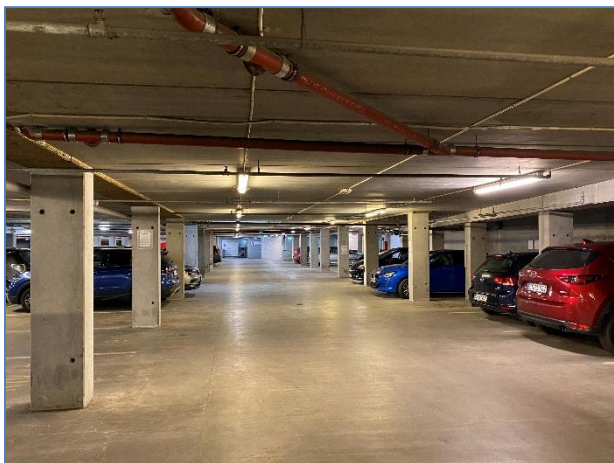
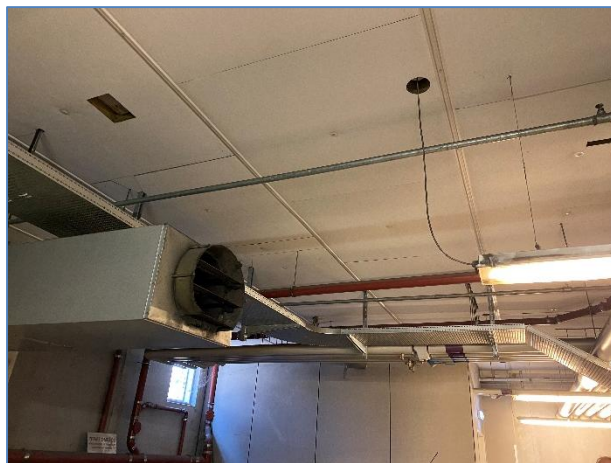
**Bemærkninger:** Etageadskillelse fremstår velvedligehold og i god stand, der anbefales ingen arbejder på disse.

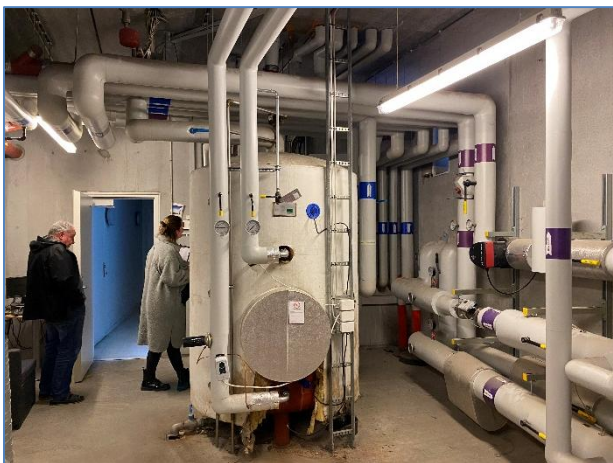
Foto 1: Varmecentral i sin helhed

Varmeinstallationen fremstår velvedligeholdt og i god stand, der anbefales ingen arbejder på denne.

Der anbefales løbende service på varmecentralen ved fast tilknyttet VVS-firma, et service indebærer funktionstest af:
